电学渗漏探测法用于垃圾填埋场 防渗土工膜施工的破坏分析

摘 要: 根据上海朗得环境科技有限公司利用电学渗漏探测方法对我国 3 个新建垃圾填埋场进行渗漏探测的结果, 结合国外相关垃圾填埋场的电学渗漏探测结果统计报告, 对垃圾填埋场防渗土工膜的施工破坏问题进行了分析, 指出了造成土工膜破损的主要原因。

Analysis about Construction Destruction of Impervious Geomembrane Using
Electrical Seepage Measurement Method in Waste Landfill Sites

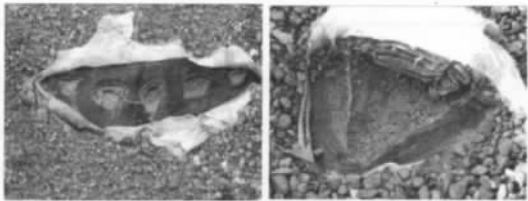
孔洞尺寸/mm	孔洞数量/个	比例/%
<10	3	15.8
10-20	6	31.6
20-50	3	15.8
50-100	0	0
100-200	6	31.6
>500	1	5.2
合计	19

该填埋场破损相对较少,主要是机械破损孔洞,焊接缺陷只有 2 处。典型的破损孔洞见图 2。

图 2 河北省某生活垃圾填埋场典型的破损孔洞

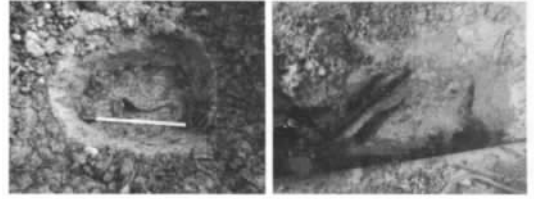
江苏省某垃圾填埋场一共有 3 个填埋单元,2006 年 10 月,第 1 单元填了部分垃圾,在开始填第 2 单元时,发现地下水有污染。2006 年 12 月,上海朗得环境科技有限公司对该场的第 2 和第 3 单元进行渗漏探测,发现破损孔洞 33 个,最大 1 个孔洞尺寸达到 2 m×8 m,统计结果见表 3。

此填埋场的大型破损孔洞比较多,多数为机械破损。虽然该填埋场采用双层黏土加土工膜防渗,由于地下水位较高以及破损孔洞较大,依然产生较大的渗流量。

图 3 江苏省某垃圾填埋场典型的破损孔洞

经过探测和修补后运营至今,没有发现地下水有变化,基本消除了渗漏隐患。其典型的破损孔洞见图 3。
